канд. техн. наук **Фарфель М.И.**,  
ОАО НИЦ «Строительство» ЦНИИСК им. В.А. Кучеренко

## **МОНИТОРИНГ ПОКРЫТИЯ БОЛЬШОЙ СПОРТИВНОЙ АРЕНЫ ОЛИМПИЙСКОГО СТАДИОНА «ЛУЖНИКИ» - ОСНОВА ДЛЯ ЕГО БЕЗАВАРИЙНОЙ ЭКСПЛУАТАЦИИ**

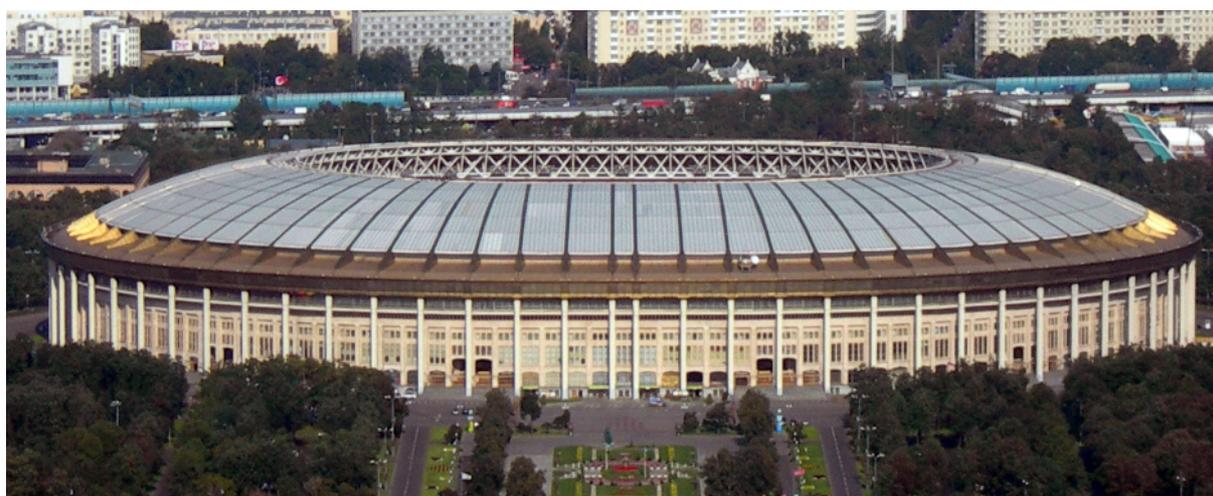
*Рис. 1а. Большая спортивная арена Олимпийского комплекса «Лужники»*

Покрытие Большой спортивной арены Олимпийского комплекса «Лужники» – это уникальное сооружение, имеющее наибольшие в мире безопорные пролеты для стального купольного покрытия, составляющие 310м по большой оси и 250м – по малой. Наружный опорный контур покрытия опирается на 72 колонны, расположенные по периметру стадиона, отстоящие на 5 м от трибун стадиона (рис. 1а, б).

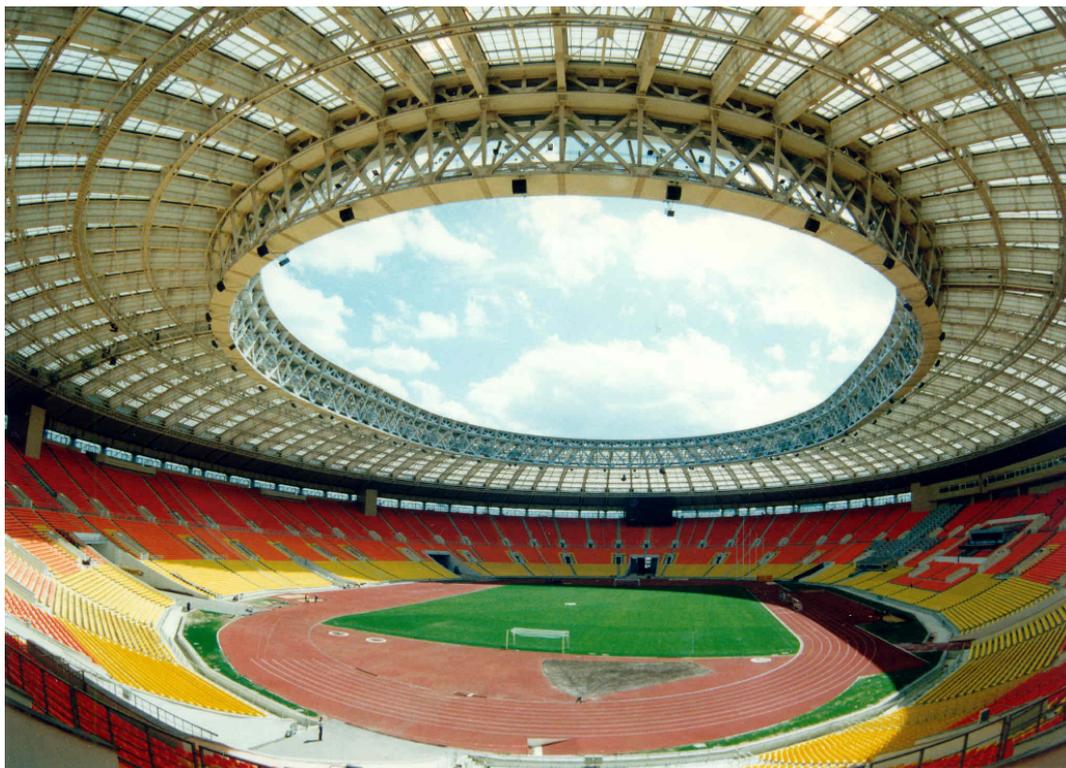
*Рис. 1б. Внутренний вид БСА*

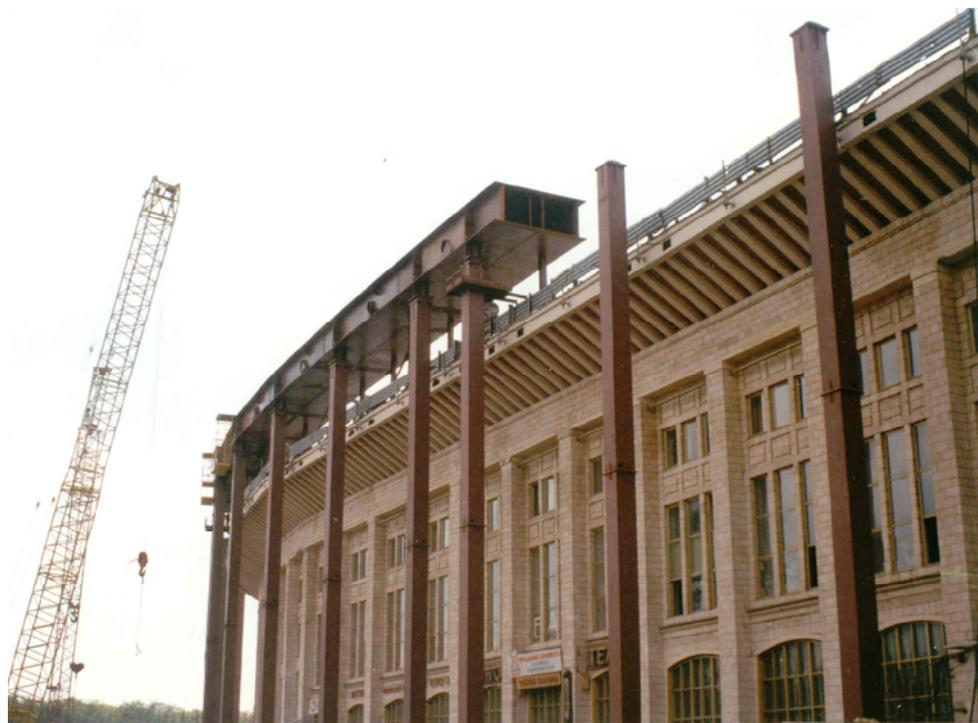
*Рис.2. Монтаж наружного контура*

Монтаж покрытия проводился следующим образом. На 72 установленные по периметру колонны, блоками по 12 м, монтировался наружный опорный контур (рис. 2).

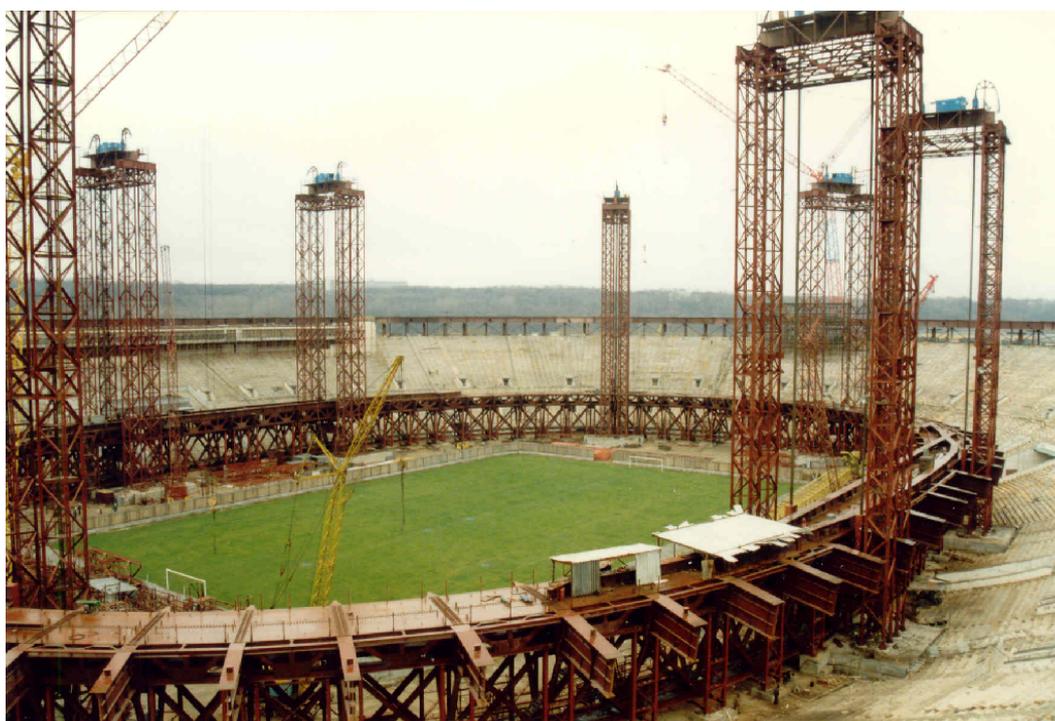
*Рис.3. Сборка внутреннего контура*

Внутренний контур общим весом 4500 т был собран на земле (рис. 3), а затем с помощью домкратов, расположенных на предварительно смонтированных стойках, целиком был поднят на проектную отметку (рис. 4).

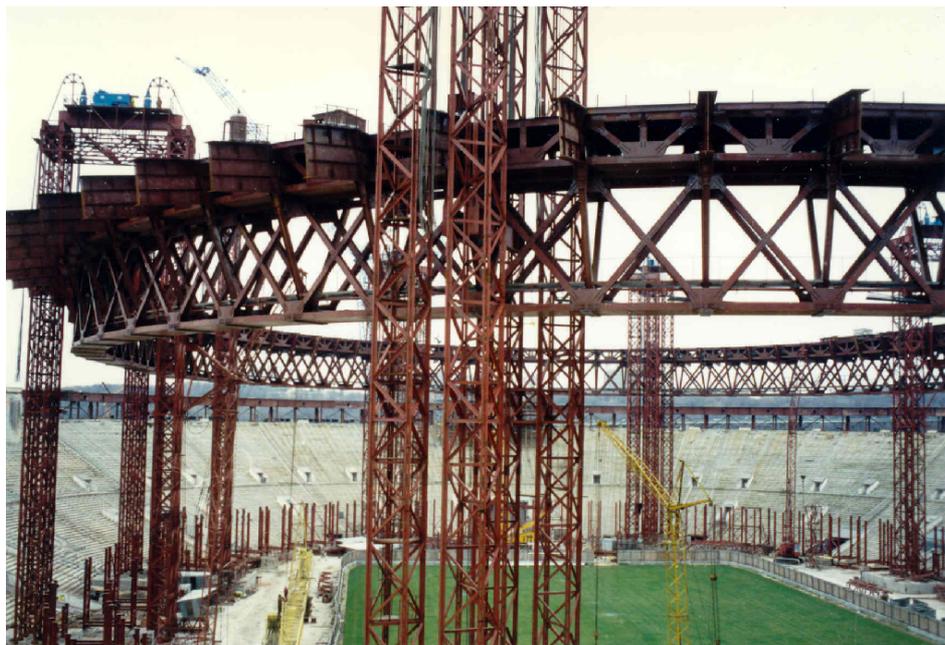
*Рис.4. Внутренний контур на проектной отметке*

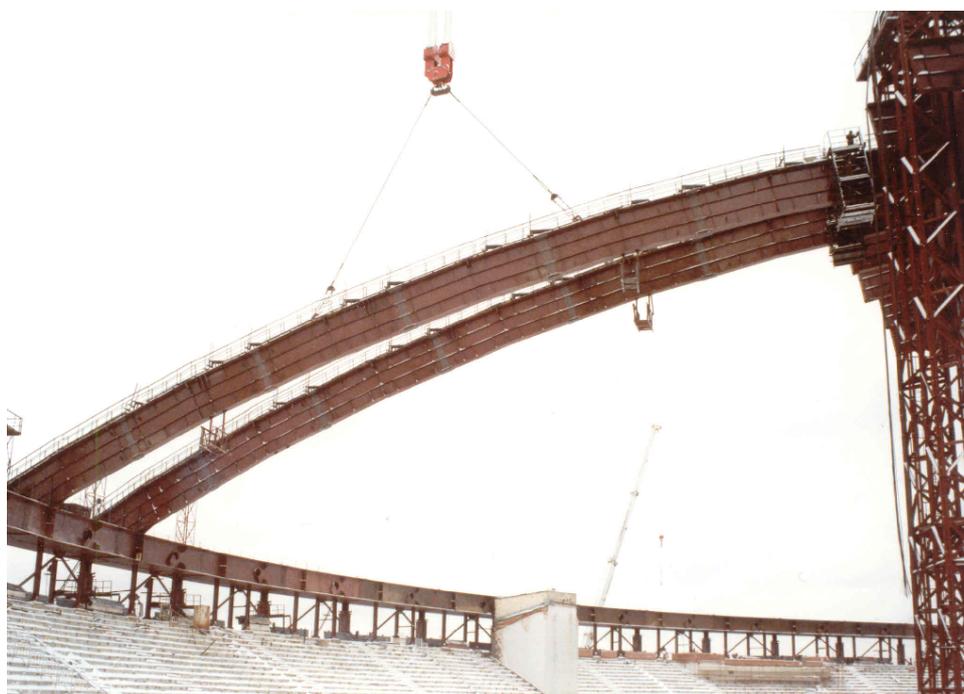
*Рис. 5. Монтаж радиальных балок*

С помощью радиальных балок, которые монтировались уникальным краном DEMAG 4800 (рис. 5), а также кольцевых ферм покрытие было объединено в единую систему. После чего было произведено его раскружаливание (в течении трех суток выполнено снятие нагрузок с домкратов) (рис. 6).

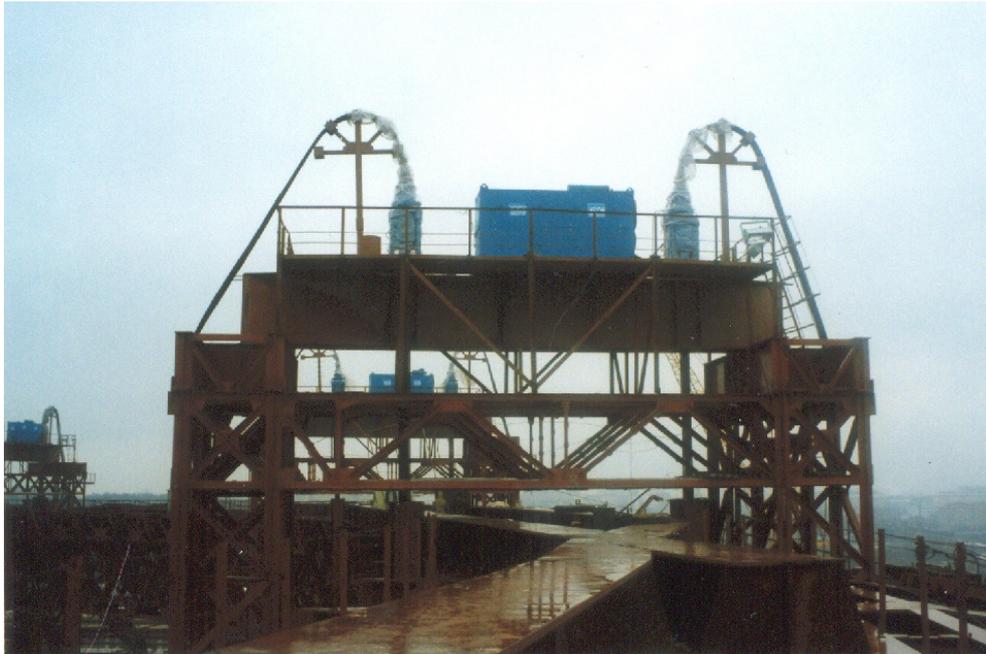
Рис. 6. Раскружаливание покрытия

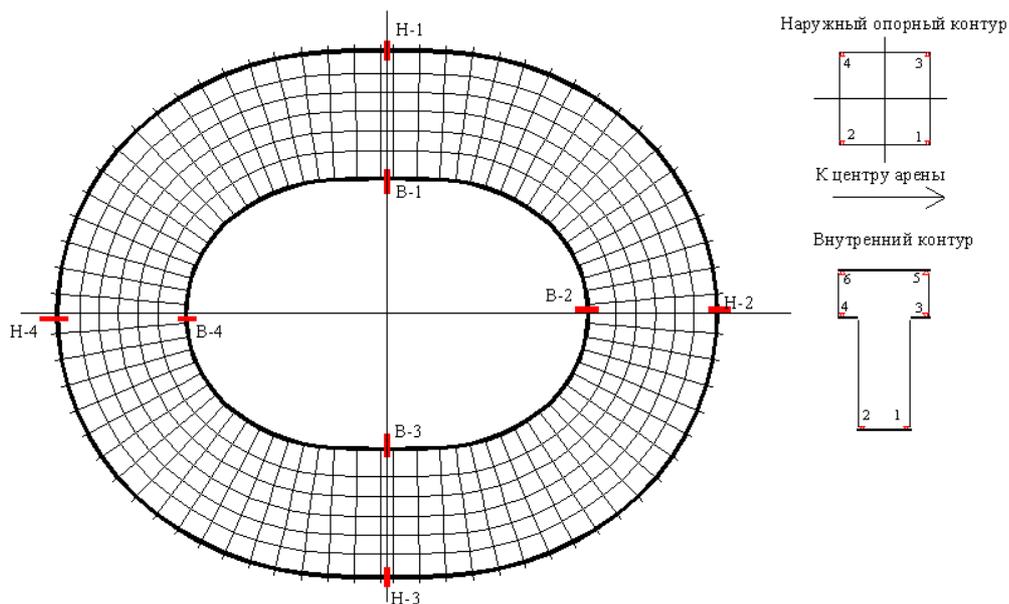
Рис.7. Схема расстановки тензометров

1. Выбраны методы определения параметров напряженно-деформированного состояния и измерительные приборы: деформации (напряжения) определяются с помощью механических деформометров (рис. 7), а перемещения и прогибы – геодезическими методами (рис. 8).

В настоящее время ежеквартально проводятся измерения напряженно-деформированного состояния конструкций покрытия БСА. Деформированное состояние измеряется геодезическими методами, а напряженное – деформометрами ТМИ-500М, разработанными в ЦНИИСК им. В.А. Кучеренко, установленными в сечениях внутреннего и наружного опорного контуров.

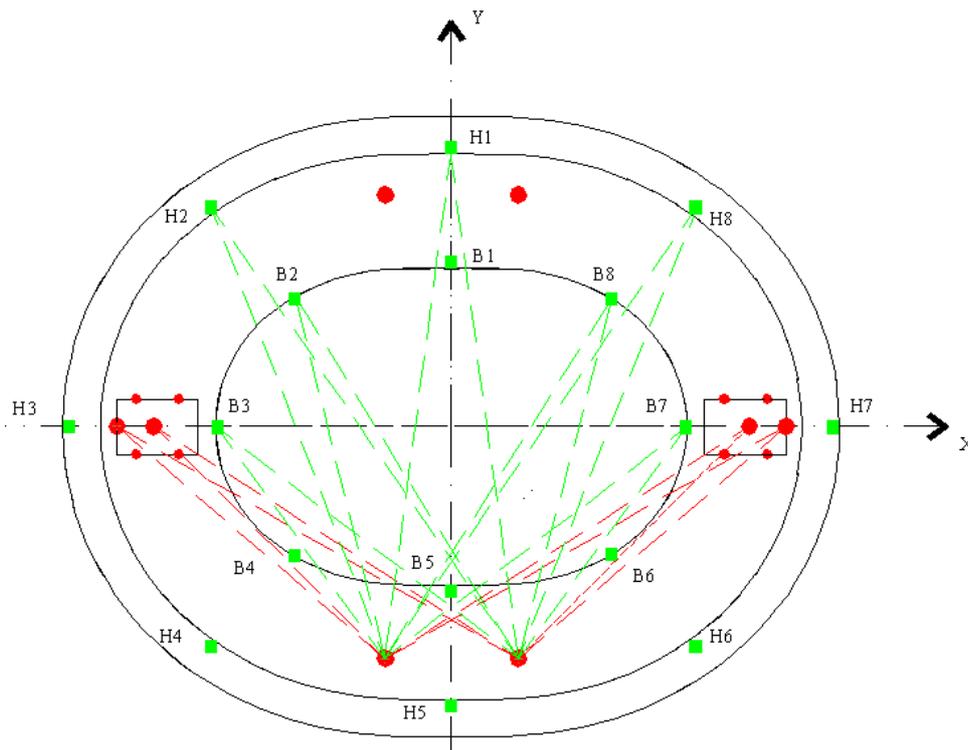
*Рис.8. Геодезическая сеть и точки измерения перемещений*

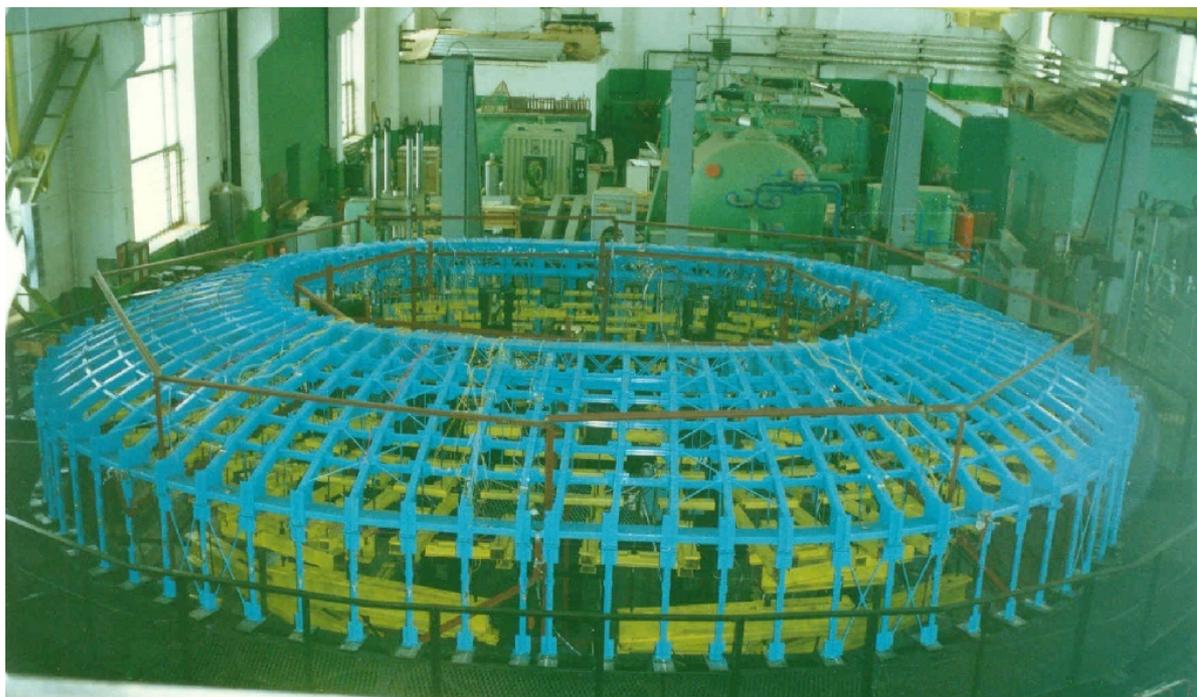
*Рис. 9. Модель покрытия*

Для определения действительной работы покрытия проведены испытания крупномасштабной модели (рис. 9). На ней исследовалась живучесть покрытия при локальных повреждениях – из работы выключались три колонны (рис. 10). Эта проблема впервые исследовалась в российской строительной практике и впоследствии получила термин устойчивость сооружения от лавинообразного (прогрессирующего) обрушения. При расчете покрытия были удалены 12 из 72 колонн. Это был первый расчет на устойчивость системы от прогрессирующего обрушения.

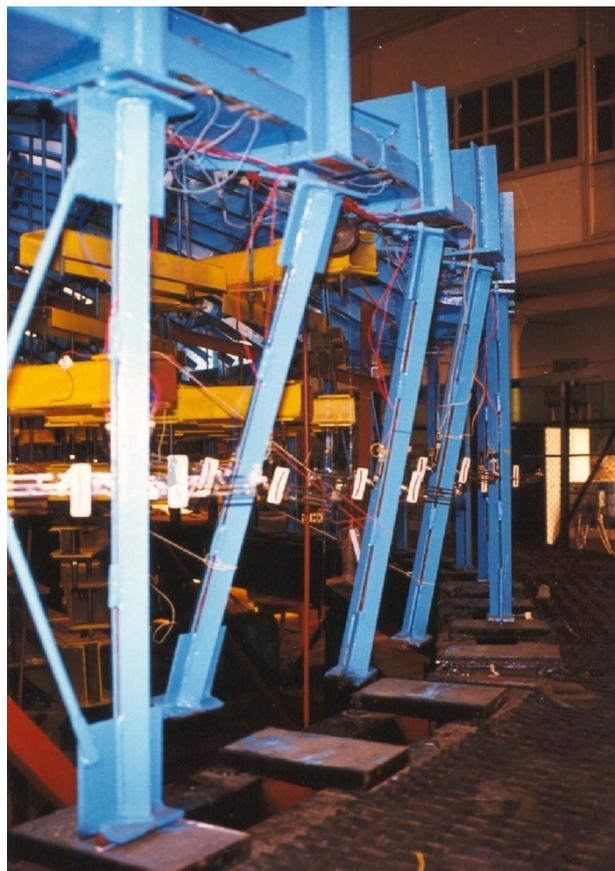
*Рис. 10. Выключение из работы трех колонн*

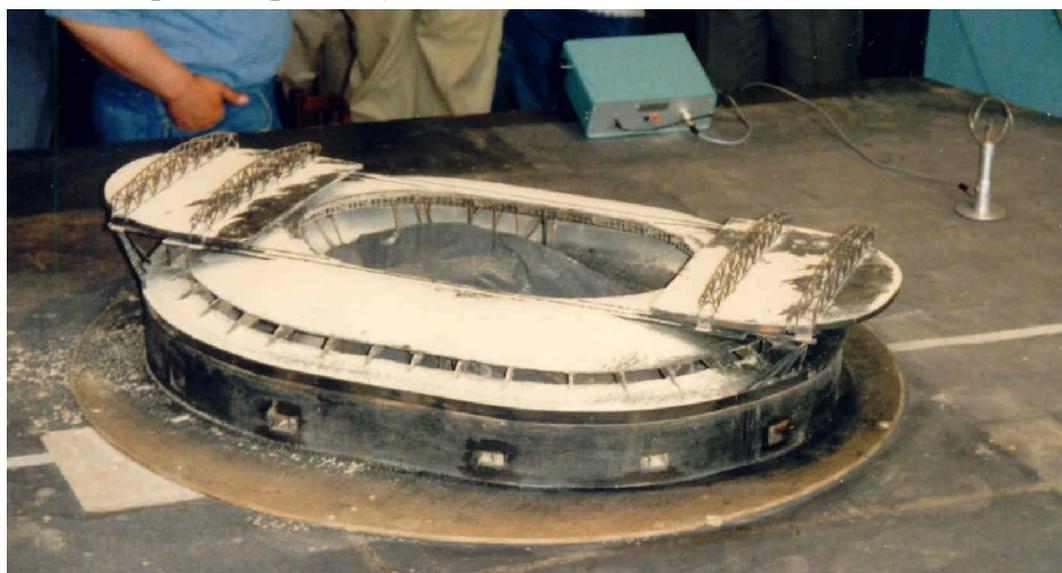
*Рис. 11. Продувка модели в аэродинамической трубе*

Снеговые и ветровые нагрузки определялись по результатам продувок в аэродинамической трубе, где изучался перенос снега под ветровыми воздействиями с малыми скоростями, а также определялись ветровые давления на поверхность покрытия (рис. 11).

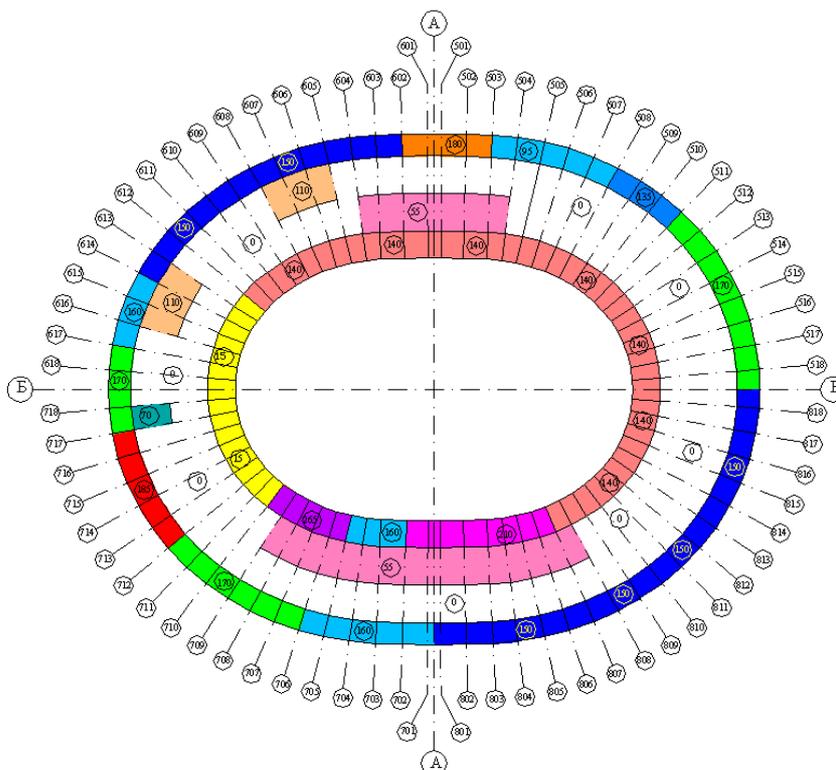
Рис. 12а. Снеговая нагрузка на покрытия 1.03.2012 г.

В зимние периоды проводятся измерения интенсивности и распределения снеговой нагрузки на покрытия (рис. 12а, б).

. За прошедшие 16 лет эксплуатации расчетная снеговая нагрузка, предусмотренная проектом, так и не была достигнута. Ее значение, измеренное на земле, рядом со стадионом на плохо проветриваемом участке отмечено в этом году и составило  $q=172 \text{ кг/м}^2$ , при высоте снегового покрова 64 см. Эта величина получена как среднее значение 10-ти измерений. Наибольшее значение снеговой нагрузки составило  $q=185 \text{ кг/м}^2$ , при высоте снега 70 см. Плотность снега составила  $260 \text{ кг/м}^3$ .

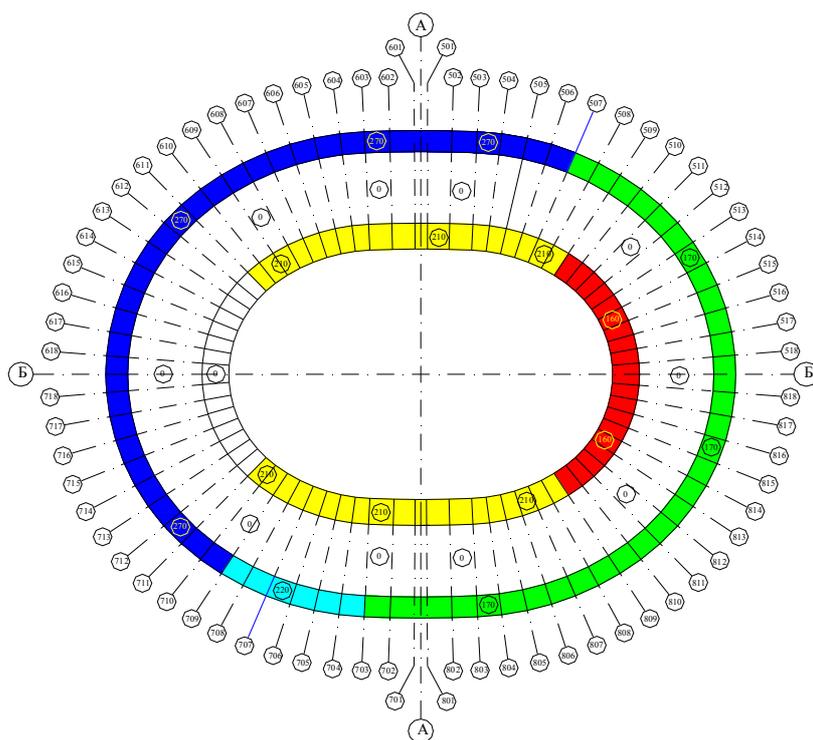
Рис. 12б. Снеговая нагрузка на покрытии 1.03.2013 г.

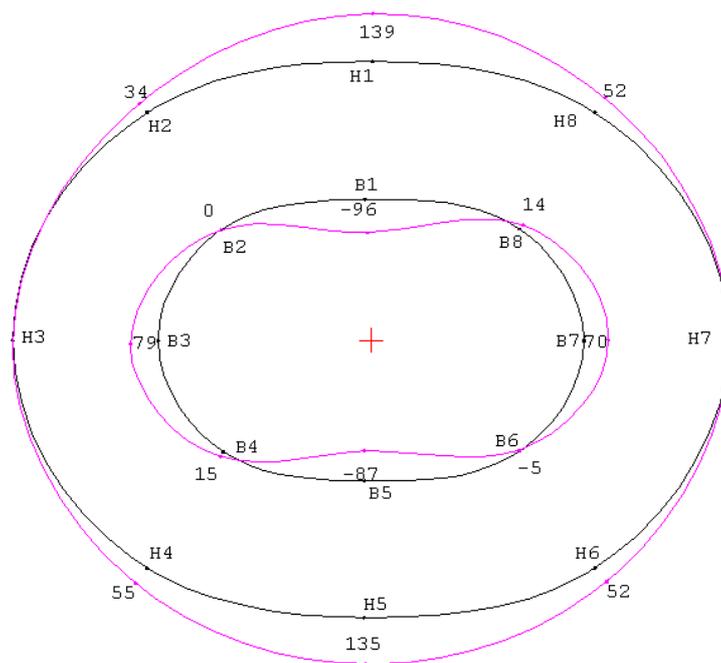
Рис. 13. Деформированная схемы покрытия 1.03.2012

Анализ результатов расчетов в летний и зимний периоды и зависимости нагрузка-перемещение показывают линейный характер работы системы, что подтверждается данными при проведении измерений. Деформированное состояние покрытия в конце зимнего и начале летнего периода 2012 г. и в начале марта 2013 г. показано на рис. 13, 14, 15.

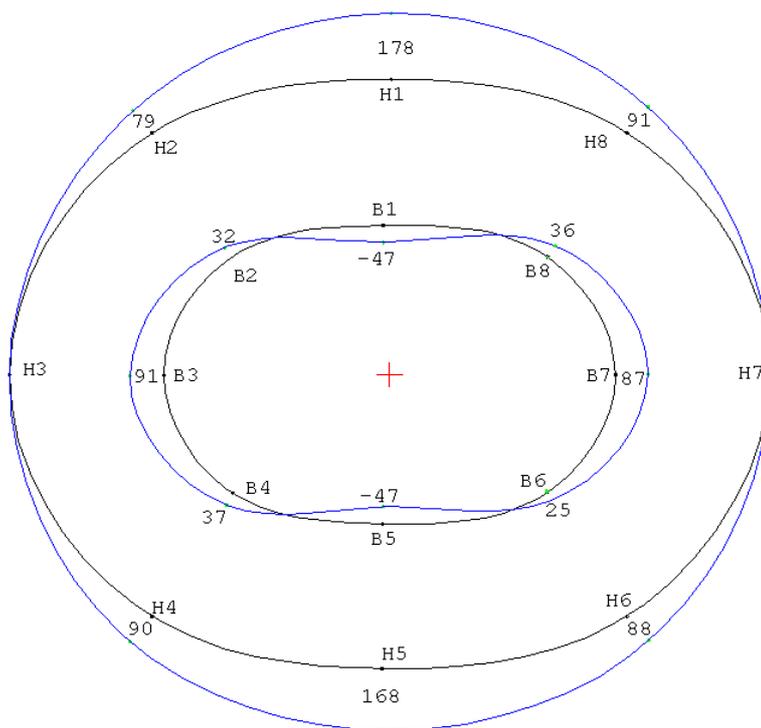
Рис. 14. Деформированная схема покрытия 14.06.2012 г.

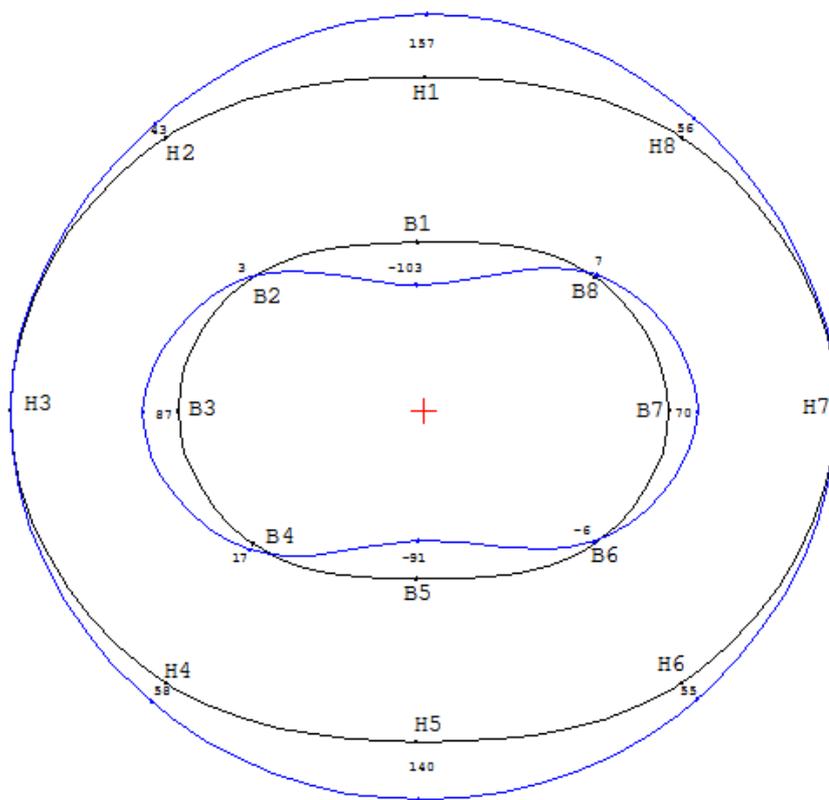
*Рис. 15. Деформированная схема покрытия 5.03.2013 г.*

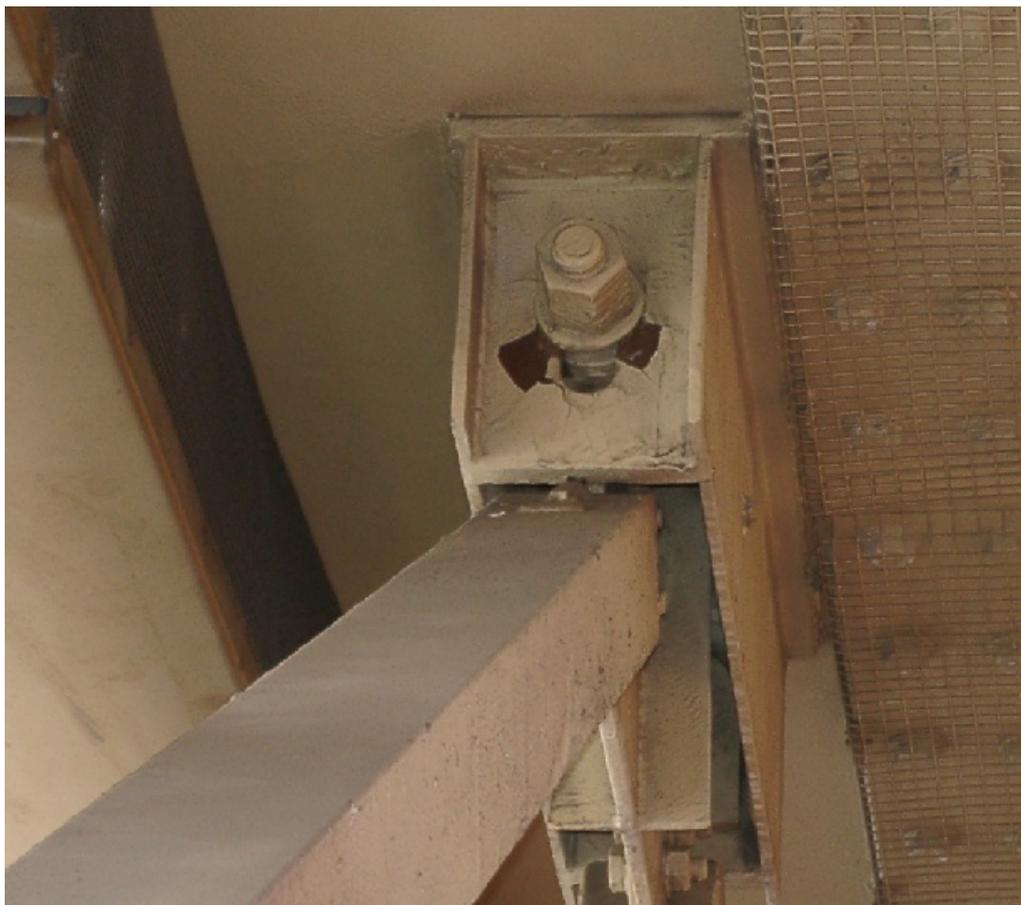
*Рис. 16. Отсутствие зазора между шпилькой и овальным отверстием*

Для обеспечения общей устойчивости покрытия предусмотрена система вертикальных связей, которая по архитектурным соображениям запроектирована таким образом, что связи с треугольной решеткой присоединяются одним концом к наружному контуру, а другим – к железобетонной гребенке стадиона. Связи выполнены из двух уголков 140x9 мм, сваренных в замкнутое квадратное сечение, причем верхний узел крепления связи выполнен шарнирно неподвижным на шпильке, вставленной в овальное отверстие. Такие связи передают на гребенку трибун только горизонтальные усилия, а вертикальные – не воспринимают. В ненагруженном состоянии шпилька должна находиться в центре овального отверстия. Однако при сдаче покрытия в эксплуатацию некоторые шпильки не удовлетворяли этому требованию. Зимой 2001 г. снеговая нагрузка достигла значения  $152 \text{ кг/м}^2$ , зазор был выбран (рис. 16), вертикальная составляющая нагрузки передалась на элемент связи и произошла потеря устойчивости опорного ребра. Данное повреждение было вовремя замечено и устранено (рис.17).

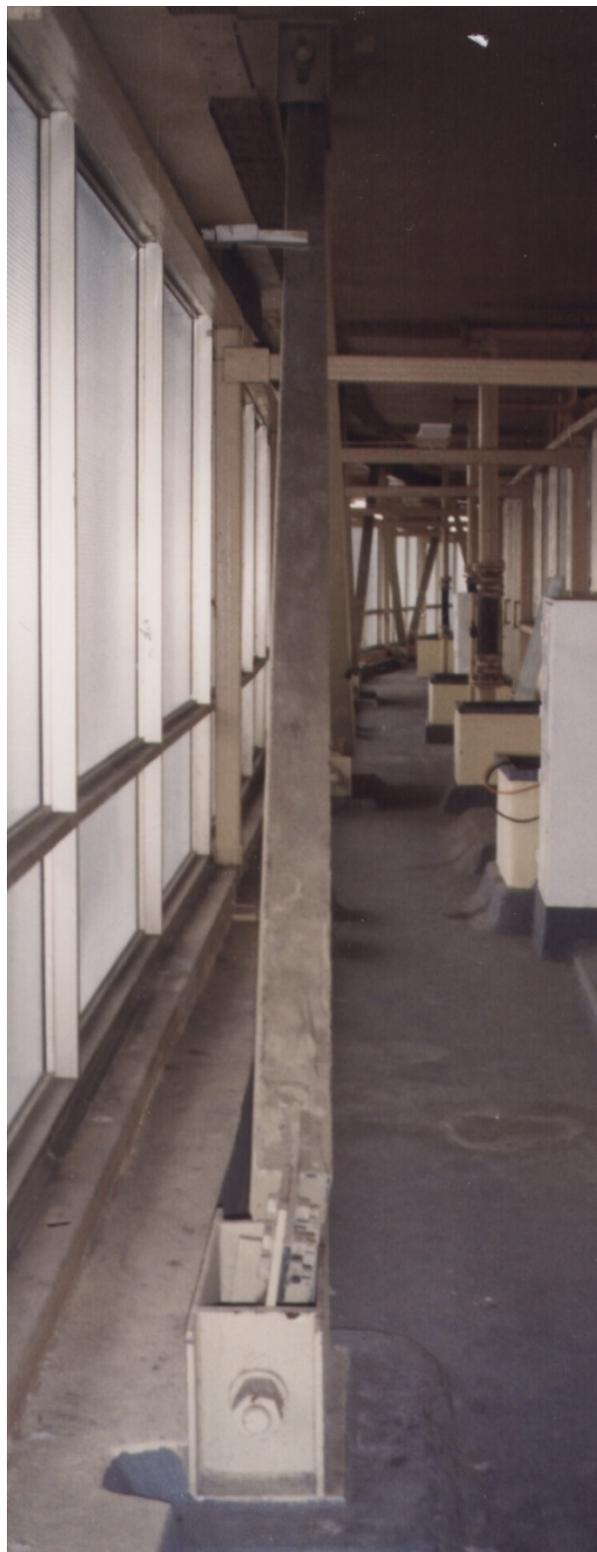
*Рис. 17 Потеря устойчивости опорного ребра вертикальной связи*
